升 ZONTES

ZT310/350T-M 维修保养手册

2023-02-01

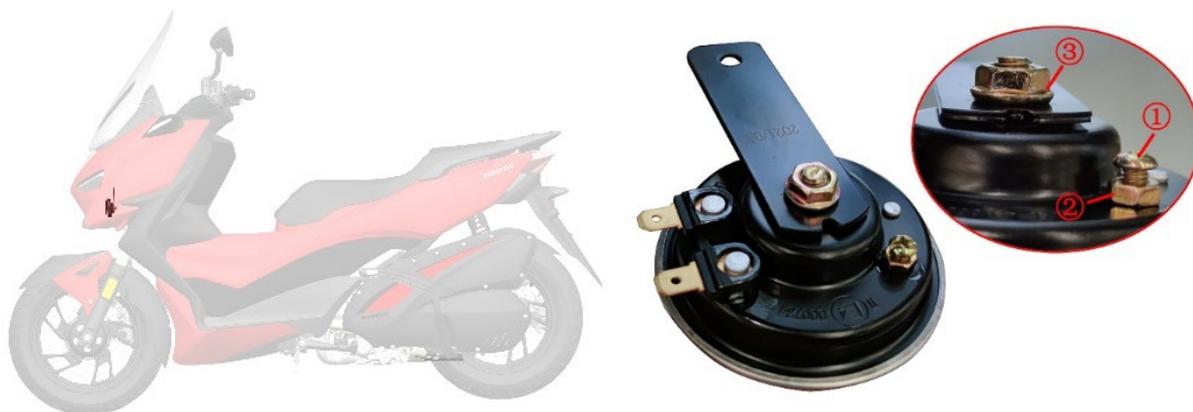
若电量充足检查喇叭调整螺栓①、螺母②是否松动，若松动则紧固后再检查。若紧固后不能排除故障可尝试松开螺母②后用十字螺丝刀细微调整螺栓①。喇叭不响则逆时针转约 270 度，若沙哑则顺时针转直到声音正常；声音正常后再紧固螺母②。若故障依旧则判断为喇叭故障需更换。
