ZT310-V1 国IV

维修手册

本手册中收集的全部资料、插图、照片等均是按ZT310-V1国IV的最新产品进行编制。但由于产品的不断改进提高，以及其它方面的改变，因此您的摩托车可能与本手册存在某些不一致的地方。涉及到颜色或升级换代的请参照官网的零件编码此手册不再详细列出；本手册中的零件名称与官网不一致时以官网为准。

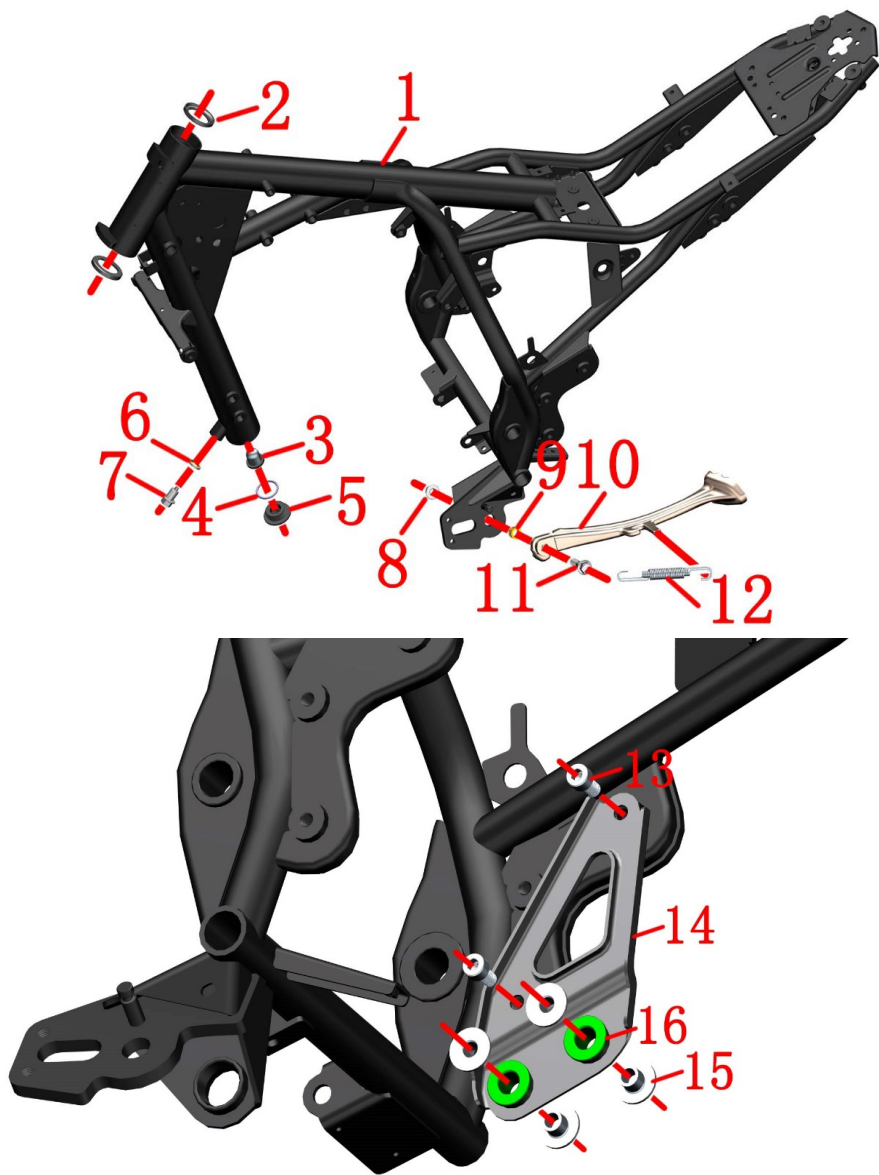
| 图片5车架总成 | | 车架、侧支架、放机油操作 | 检查 调整 | |

检查座圈(2)是否有磨损,如有则需更换。用合适的工具将座圈压装到位并涂抹润滑油脂。

底下先放置接油盘,用14#套筒将放油螺栓(7)、密封垫(6)取下,将车架管里的机油排除干净。更换机油的详细步骤参照说明书。建议每次更换机油同时更换放油螺栓(7)、密封垫(6)防止漏油。

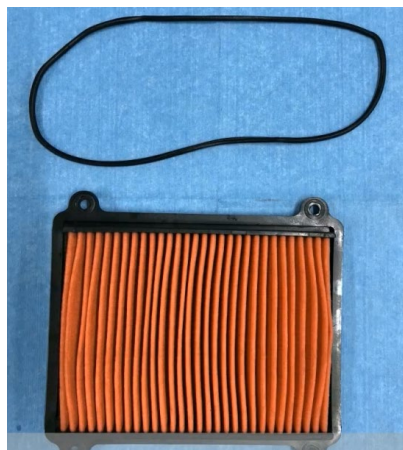
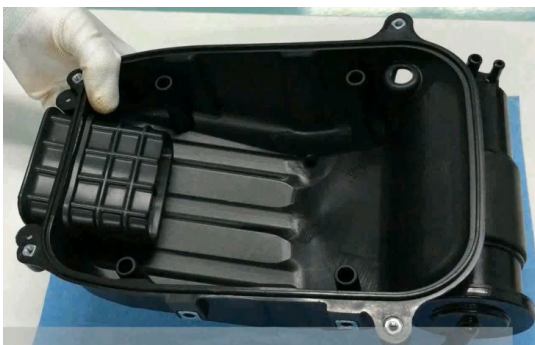
- 空滤器滤芯
用十字螺丝刀拆下四颗螺栓。
更换新的滤芯。
准备好新的滤芯与密封圈。
将密封圈装入滤芯凹槽并压紧。
将底壳清理干净。
参照拆卸步骤将所有零件重新装配。

- 密封圈必须装配到位，漏装或装配不到位可能造成灰尘进入发动机，严重时损坏发动机内部零件。
- 注意锁紧十字螺栓时扭力不能过大，防止损坏零件。
- 冲洗车辆时注意不能让水进入空滤器内部，少量进入需及时拔掉积油管放出。务必确保空滤器内部没有积水才能启动车辆。
