ZT150/310/350/368/368

(ETC) T-M

# 维修保养手册

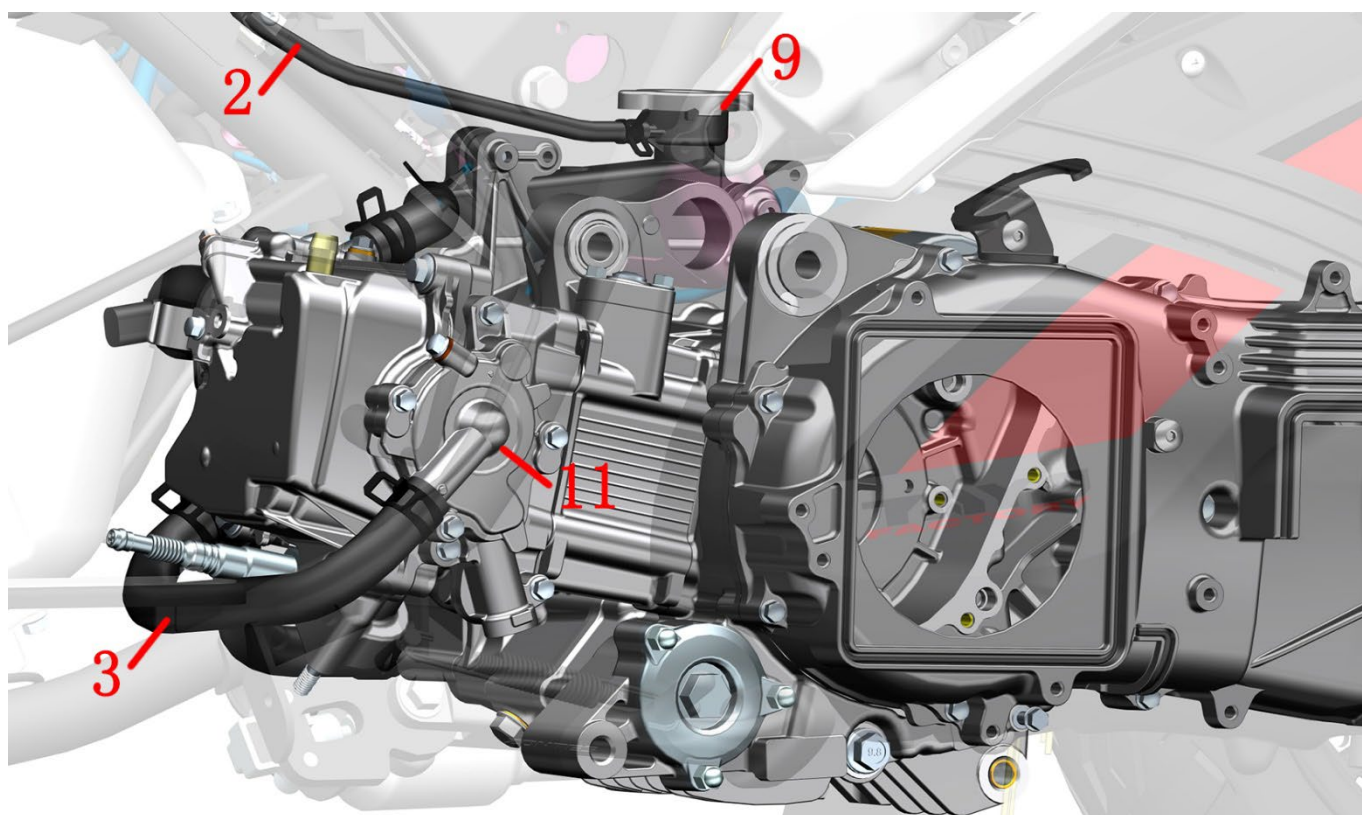
1-主水箱 2-水箱加水口 3-副水箱 4-副水箱连接水管 5-主水箱进水管 6-主水箱出水管 7-水油共用传感器 8-节温器 9-水泵盖组件

1-副水箱 2-副水箱连接水管 3-发动机进水管 4- 节温器出水管 5- 节温器 6- 水箱进水管 7- 水油共用传感器 8- 水箱出水管 9- 水箱盖(不可打开, 副水箱有冷却液时会从此处漏出) 10- 水箱 11- 水泵盖

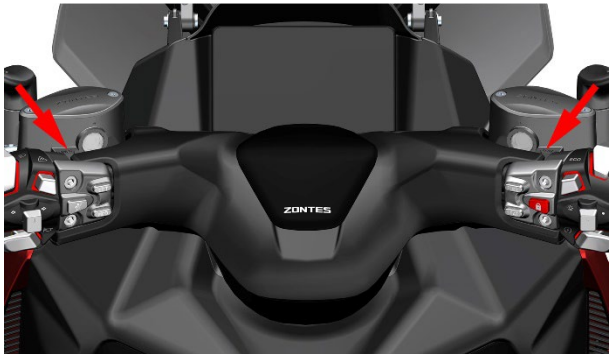
a. 检查前碟刹主泵、后碟刹主泵的液面是否在“LOWER”线之上。检查油管接头是否处有制动液渗漏。观察制动液颜色，正常的应为浅黄色，若颜色变深建议更换制动液。

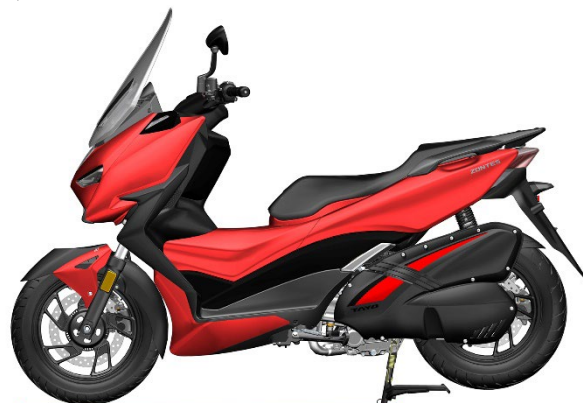
- b. 将前轮用合适工具支撑好让前轮胎悬空后转动轮胎仔细检查是否异常，如偏磨、扎钉、裂纹等。清理嵌在胎纹里的小石子或其它异物。检查胎面和胎侧是否已经磨损到标记处，若将近或已经磨损到标记处则应及时更换同规格的新胎。使用胎压计测量冷胎时的胎压，补充或放气到标准的值。

胎面凸起的磨损标记高度为 1.6mm (0.06 in)。胎侧三角形 (△T.W.I.) 标记指示磨损条位置。若磨损到标记点表明已经磨损到极限，继续驾驶会有安全隐患，必须更换新的同规格轮胎。

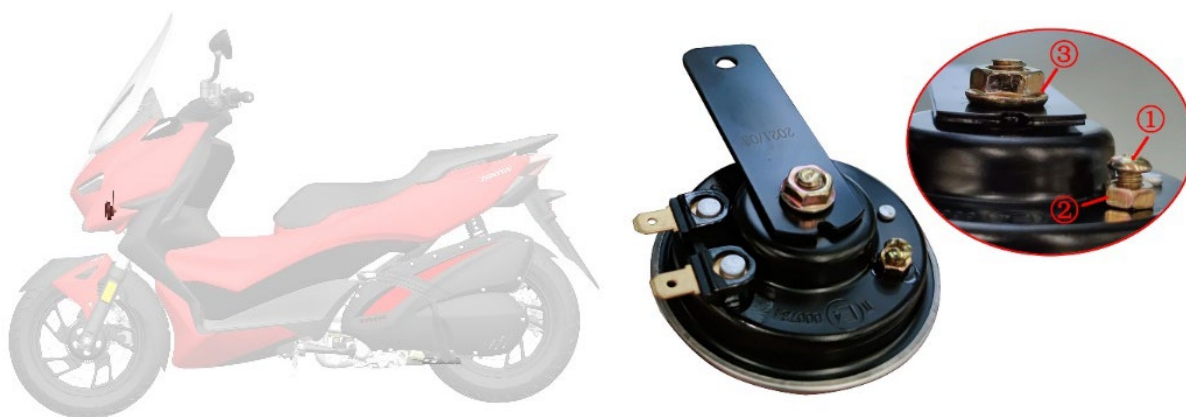
若电量充足检查喇叭调整螺栓①、螺母②是否松动，若松动则紧固后再检查。若紧固后不能排除故障可尝试松开螺母②后用十字螺丝刀细微调整螺栓①。喇叭不响则逆时针转约 270 度，若沙哑则顺时针转直到声音正常；声音正常后再紧固螺母②。若故障依旧则判断为喇叭故障需更换。

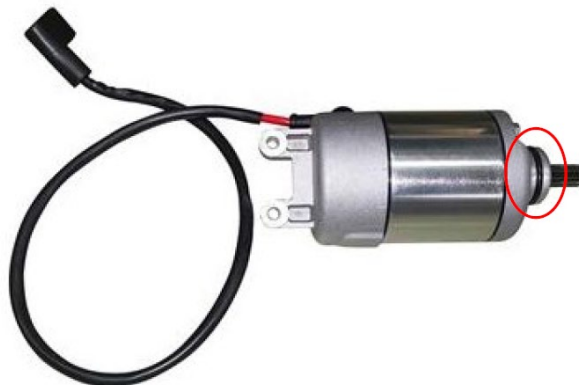
e. 复装时注意不能遗漏起动电机自带的 O 环,要对准电起减速齿轮的齿。注意 O 环需正确装配进箱体,如发生切边会导致渗漏。固定起动电机的两颗螺栓扭力:  $12 \pm 1.5 \text{ N.m}$  ( $1.2 \pm 0.2 \text{ kgf.m}$ ,  $9 \pm 1 \text{ lbf.ft}$ )。并用记号笔标记。

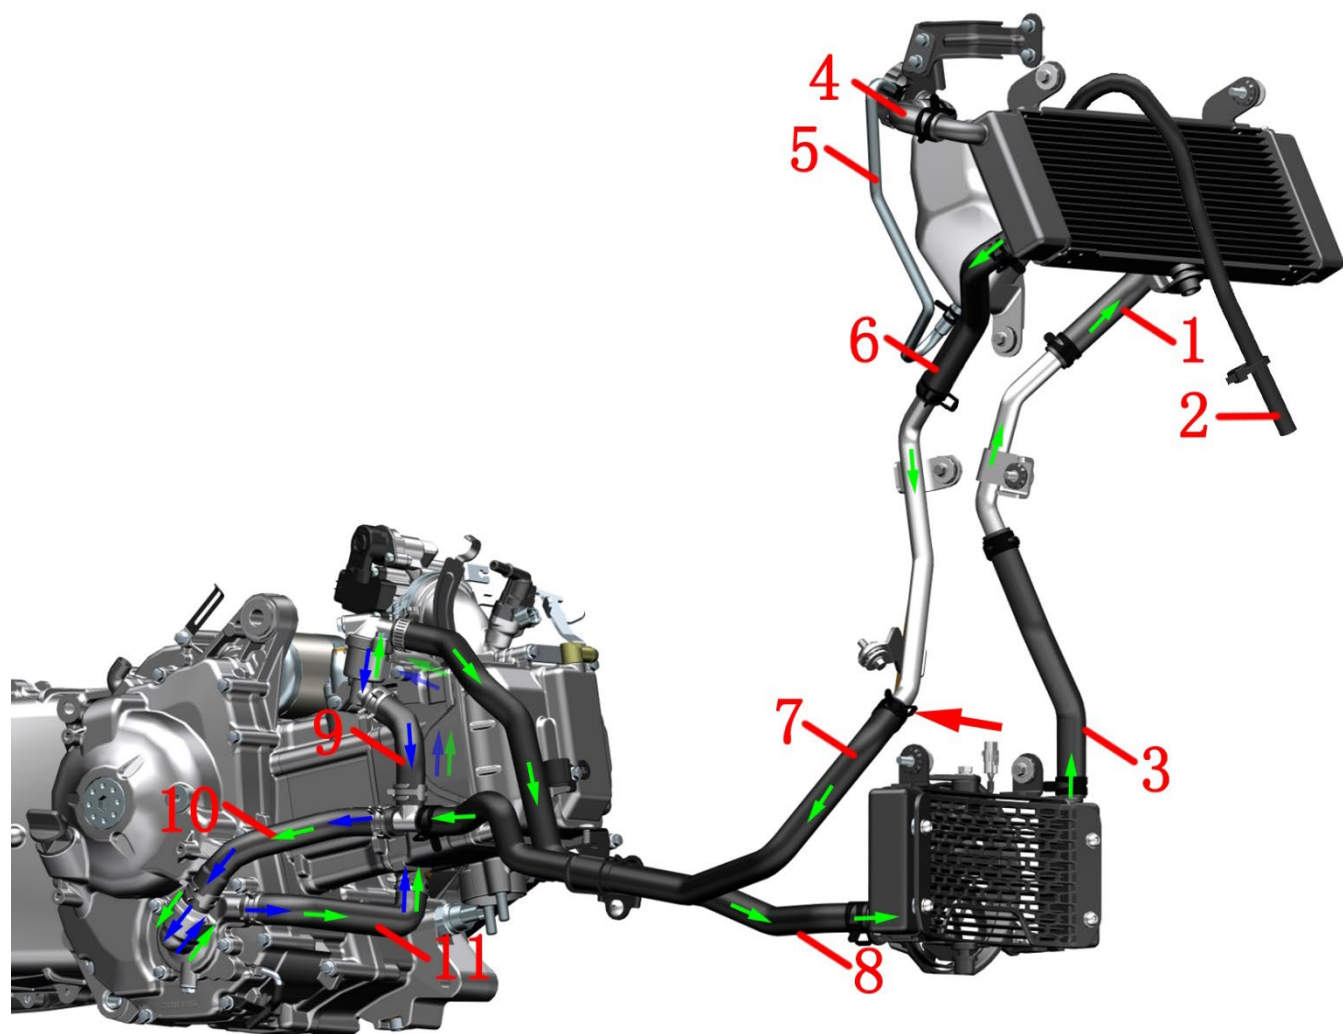
冷却液流动示意图  
M310

1-主水箱进水管 2-漏水管 3-小水箱出水管 4-加水口水管 5-副水箱连接水管 6-主水箱出水管 7-发动机进水管 8-小水箱进水管 9-小循环出水管 10-水泵盖进水管 11-气缸进水管
