ZT150/310/350/368/368

(ETC) T-M

维修保养手册

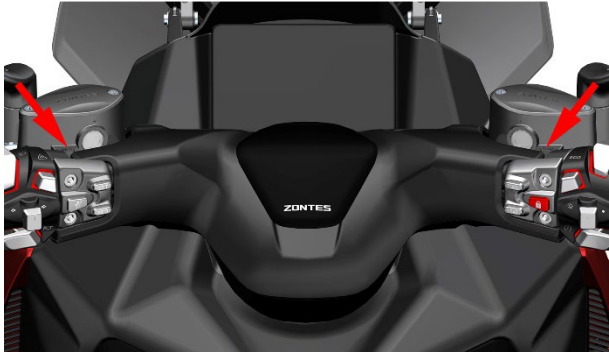
a. 检查前碟刹主泵、后碟刹主泵的液面是否在“LOWER”线之上。检查油管接头是否处有制动液渗漏。观察制动液颜色，正常的应为浅黄色，若颜色变深建议更换制动液。

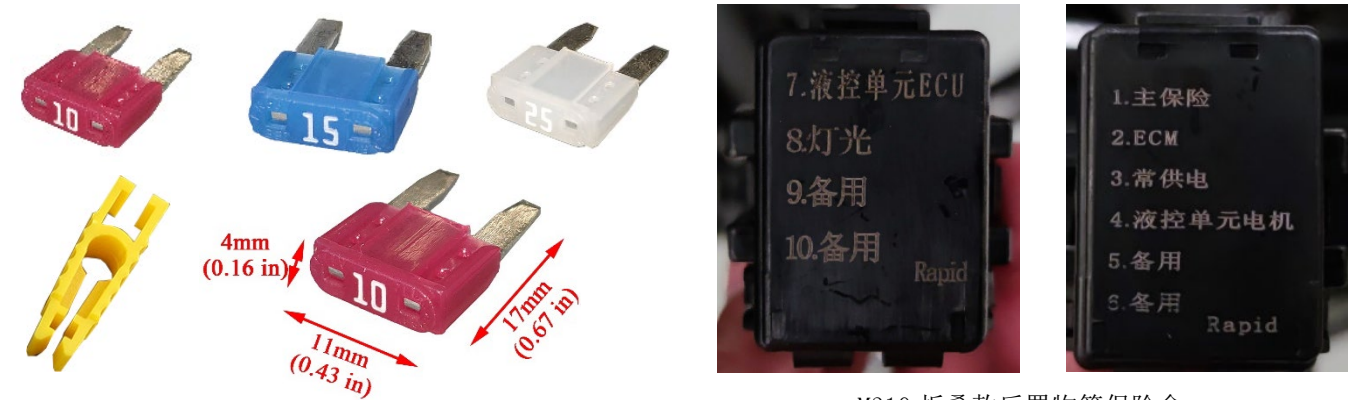
序号	对应名称	功能	规格
①	主保险	保护所有电路	25A
②	ECM	保护 ECM、ECM 继电器、油泵继电器等电器件	15A
③	常供电	保护风扇、仪表、防盗器接头	15A
④	液控单元电机	保护 ABS 液控单元电机	25A
⑤	备用	-	25A
⑥	备用	-	15A
⑦	液控单元 ECU	保护液控单元	10A
⑧	灯光	保护前照灯	10A
⑨	备用	-	15A
⑩	备用	-	10A

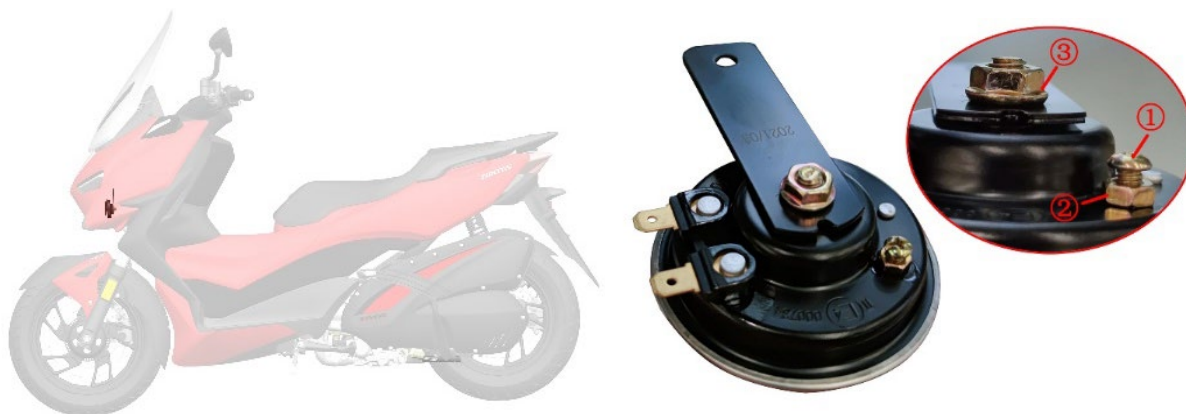
若电量充足检查喇叭调整螺栓①、螺母②是否松动，若松动则紧固后再检查。若紧固后不能排除故障可尝试松开螺母②后用十字螺丝刀细微调整螺栓①。喇叭不响则逆时针转约 270 度，若沙哑则顺时针转直到声音正常；声音正常后再紧固螺母②。若故障依旧则判断为喇叭故障需更换。

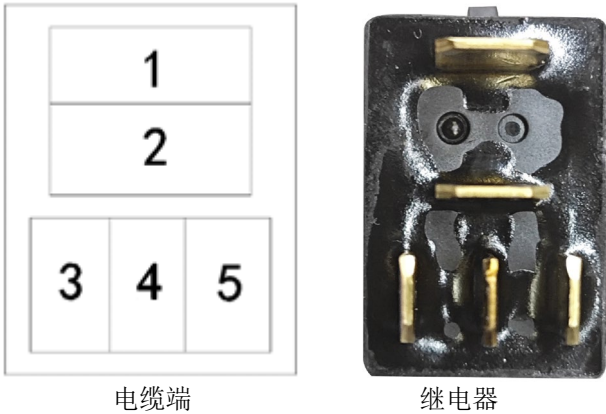
14、继电器（G8HN-1C4T-RJ）（M150）

M150 后部左侧尾灯插头的 PVC 护套内有侧支架继电器（型号 G8HN-1C4T-RJ）和充电继电器（型号 KH-1A4T-R）。充电继电器检测检测与电喷继电器一致型号一致。

拔出继电器后使用万用表的蜂鸣档测量 1 和 4 引脚应为常闭，此时万用表蜂的蜂鸣器响；2 和 4 为常开触点无响声。3 和 5 引脚通电，测量 1 和 4 引脚应断开，2 和 4 引脚接通则继电器正常。否则可判断为继电器故障。

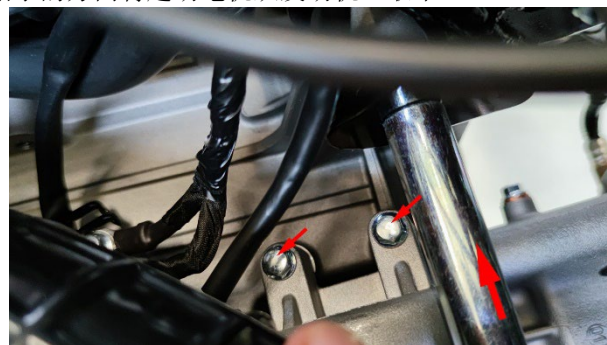
d. 将出气管往车辆右侧拉开露出固定起动电机的两颗 M6×30 螺栓, 用 8# 套筒拆下。取下螺栓后按大箭头指示的方向将起动电机从发动机上取下。
