ZT150/310/350/368/368
(ETC) T-M
维修保养手册

前言

本手册中收集的全部资料、插图、照片等均是按 ZT310-M 国IV的最新产品进行编制。但由于产品的不断改进提高，以及其它方面的改变，因此您的摩托车可能与本手册存在某些不一致的地方。涉及到颜色或升级换代的请参照升仕官网的零件编码此手册不再详细列出；本手册中的零件名称与升仕官网不一致时以升仕官网为准。不同排量的个别零部件外形或尺寸有差异但拆装方式相同的本手册不一一列出。

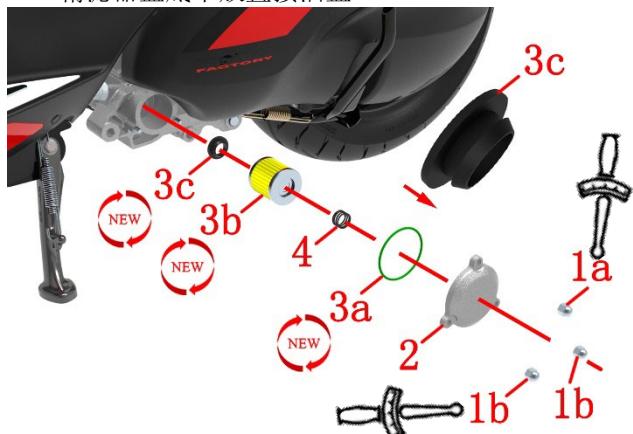
- 用10#套筒将精滤器盖底部2颗螺帽(1b)拧松；用10#梅花扳手将上部螺帽(1a)拆下。再将底部的螺帽(1b)拆下。

- 将精滤器盖(2)及O环(3a)取下。顺序取下弹簧(4)、精滤器（机油滤芯）(3b)及密封垫(3c)；密封垫(3c)不得漏装且需注意装配方向。

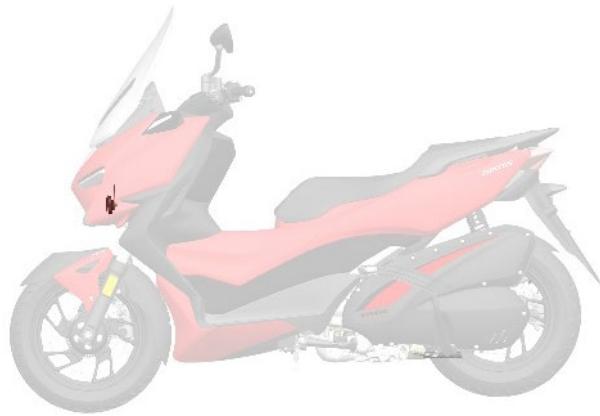
若电量充足检查喇叭调整螺栓①、螺母②是否松动，若松动则紧固后再检查。若紧固后不能排除故障可尝试松开螺母②后用十字螺丝刀细微调整螺栓①。喇叭不响则逆时针转约 270 度，若沙哑则顺时针转直到声音正常；声音正常后再紧固螺母②。若故障依旧则判断为喇叭故障需更换。

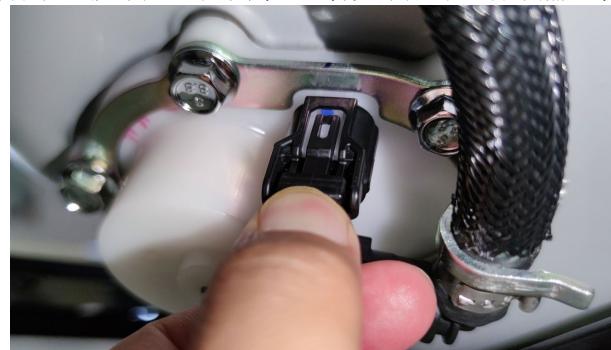
若需从车辆上拆下燃油泵，可用抽油泵将燃油箱内的燃油抽空。将车辆举升后按下图示的插头卡扣将线缆拔出。ETC款使用8#套筒，其它款为10#套筒。从底部用套筒拆下5颗螺栓，取下高压油管支架后即可拆下燃油泵。

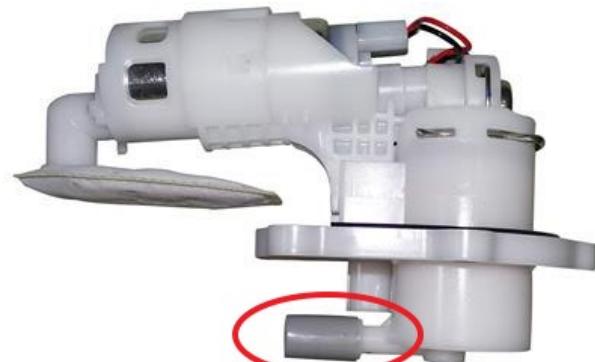
注意要不能按压红色圈示的出油管，一旦损坏只能更换整个燃油泵总成。

重新装配时需先对角预紧然后再拧紧5颗螺栓，否则燃油泵的密封胶圈压缩不均匀容易导致渗漏造成安全隐患。

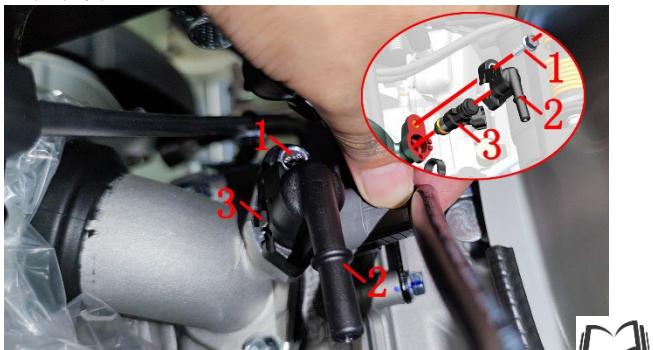
如需更换喷油器，待发动机和消声器冷却后才能进行。底部放置接油容器后，参照拆除高压油管的步骤将燃油泵端的高压油管拔出，将残留的燃油放出。用10#套筒(ETC款用8#套筒)拆下螺栓(1)，取下喷油嘴固定器(2)后即可取下喷油器(3)。

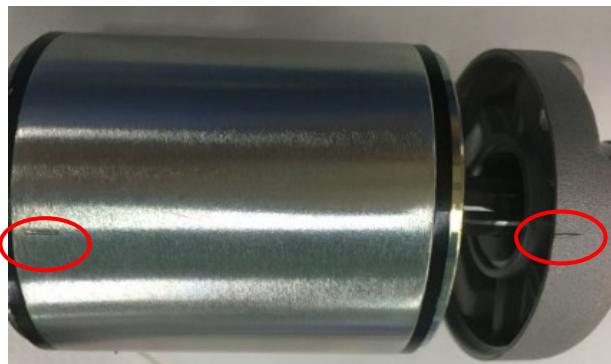
1-M6×90螺栓×2 2-0环×2 3-0环 4-起动电机前盖 5-垫片 6-矩形密封圈 7-起动电机外过壳 8-矩形密封圈 9-电枢 10-螺钉×2 11-负极电刷×2 12-蜗簧×4 13-正极电刷×2 14-刷机架 15-刷架绝缘垫片 16-起动电机后盖 17-绝缘垫 18-螺母×2 19-垫片

●安装起动电机前盖时，注意防止损坏与电枢轴的油封唇，将前盖标记线和电机外壳上的索引线对齐。
