升 ZONTES

ZT150/310/350/368/368

(ETC) T-M

维修保养手册

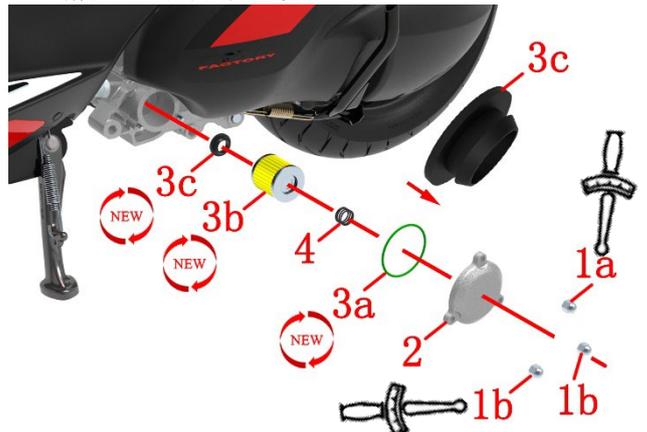
2、更换精滤器

- 用10#套筒将精滤器盖底部2颗螺帽(1b)拧松；用10#梅花扳手将上部螺帽(1a)拆下。再将底部的螺帽(1b)拆下。
- 将精滤器盖(2)及O环(3a)取下。顺序取下弹簧(4)、精滤器（机油滤芯）(3b)及密封垫(3c)；密封垫(3c)不得漏装且需注意装配方向。
- 更换新的精滤器（机油滤芯）及密封垫。精滤器组件已经包含了规格为55×2.5的O环(3a)、精滤器（机油滤芯）(3b)及密封垫(3c)。按顺序装回。
- 将精滤器盖上的O环取下，换新的O环。先将O环(3a)装入精滤器盖(2)的凹槽内，再装回发动机箱体。
- 将3颗螺帽(1)拧回，先将底下2颗用10#套筒预紧，用10#梅花扳手将上方螺帽(1a)拧紧；再将底下2颗拧紧。扭力：10±1 N.m(1±0.1 kgf.m, 7±1 lbf.ft)。

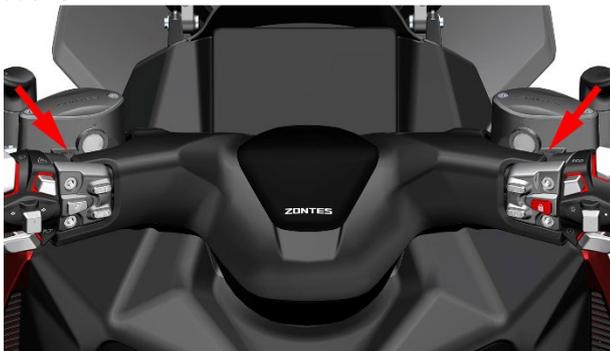
a. 检查前碟刹主泵、后碟刹主泵的液面是否在“LOWER”线之上。检查油管接头是否处有制动液渗漏。观察制动液颜色，正常的应为浅黄色，若颜色变深建议更换制动液。

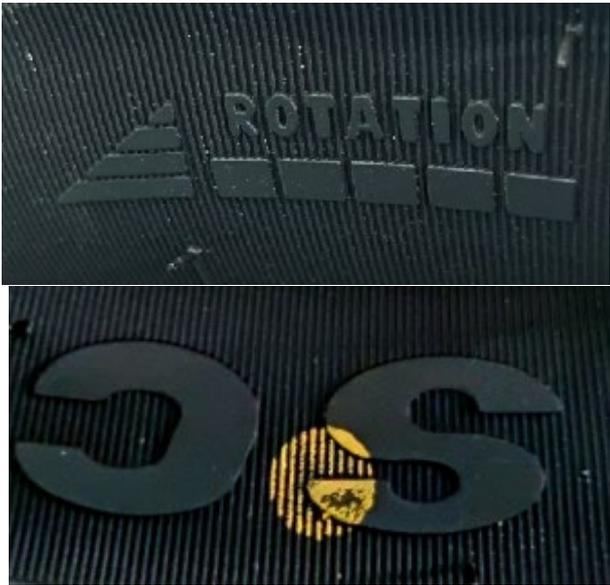
参照本手册《前叉组件》中拆卸前轮组件的步骤描述即可拆下前轮组件。使用扒胎机将轮胎拆下，拆卸时应注意避开气门嘴位置，切勿使用撬棍在气门嘴位置撬开轮胎以免损坏胎压传感器。压装轮胎前应根据胎侧指示的转动方向来安装，黄色标记的轻点对准气门嘴位置。更换完新胎或补胎后需重新做动平衡，避免因不平衡导致前轮抖动影响驾驶体验。

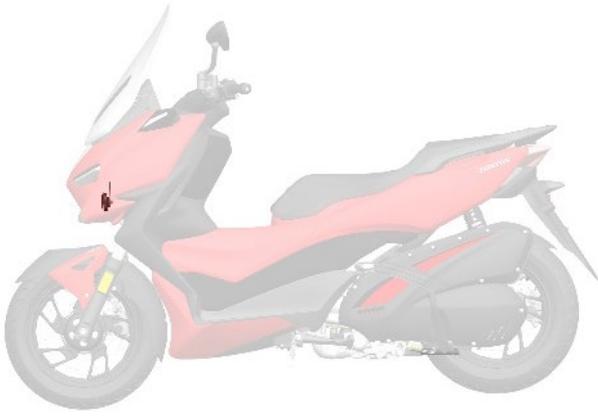
若电量充足检查喇叭调整螺栓①、螺母②是否松动，若松动则紧固后再检查。若紧固后不能排除故障可尝试松开螺母②后用十字螺丝刀细微调整螺栓①。喇叭不响则逆时针转约 270 度，若沙哑则顺时针转直到声音正常；声音正常后再紧固螺母②。若故障依旧则判断为喇叭故障需更换。

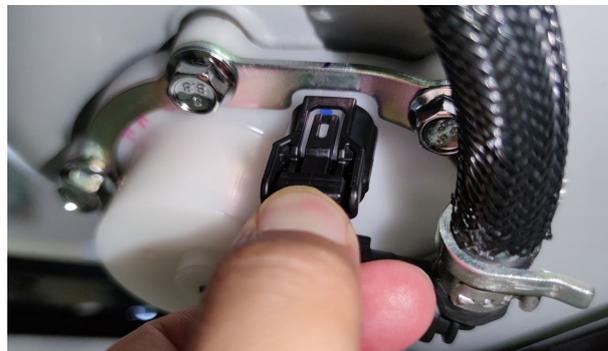
若需从车辆上拆下燃油泵，可用抽油泵将燃油箱内的燃油抽空。将车辆举升后按下图示的插头卡扣将线缆拔出。ETC 款使用 8# 套筒，其它款为 10# 套筒。从底部用套筒拆下 5 颗螺栓，取下高压油管支架后即可拆下燃油泵。

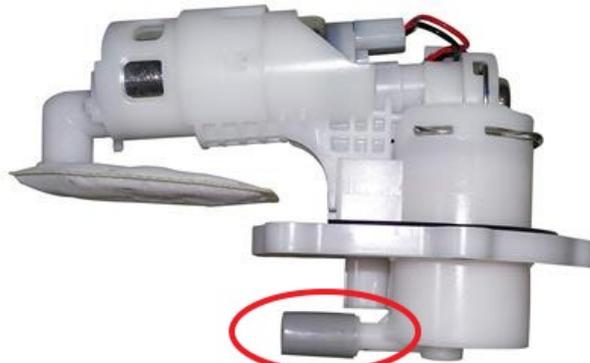
注意要不能按压红色圈示的出油管，一旦损坏只能更换整个燃油泵总成。

重新装配时需先对角预紧然后再拧紧 5 颗螺栓，否则燃油泵的密封胶圈压缩不均匀容易导致渗漏造成安全隐患。

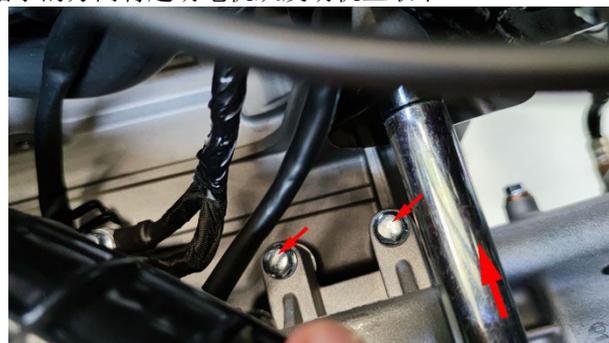
d. 将出气管往车辆右侧拉开露出固定起动电机的两颗M6×30螺栓,用8#套筒拆下。取下螺栓后按大箭头指示的方向将起动电机从发动机上取下。
