升 ZONTES

ZT150/310/350/368/368

(ETC) T-M

维修保养手册

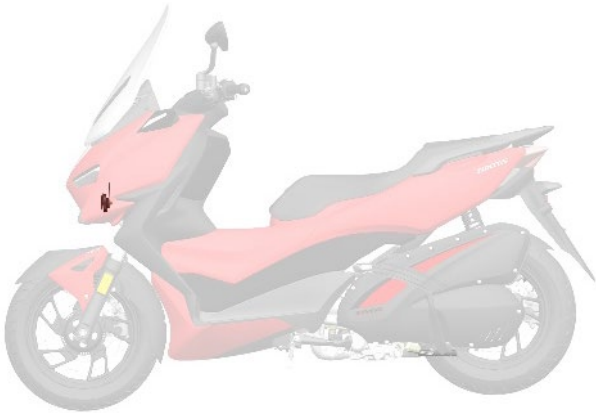
若电量充足检查喇叭调整螺栓①、螺母②是否松动，若松动则紧固后再检查。若紧固后不能排除故障可尝试松开螺母②后用十字螺丝刀细微调整螺栓①。喇叭不响则逆时针转约 270 度，若沙哑则顺时针转直到声音正常；声音正常后再紧固螺母②。若故障依旧则判断为喇叭故障需更换。

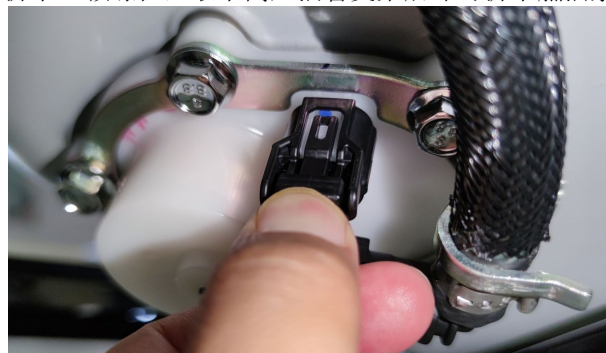
若需从车辆上拆下燃油泵，可用抽油泵将燃油箱内的燃油抽空。将车辆举升后按下图示的插头卡扣将线缆拔出。ETC 款使用 8# 套筒，其它款为 10# 套筒。从底部用套筒拆下 5 颗螺栓，取下高压油管支架后即可拆下燃油泵。

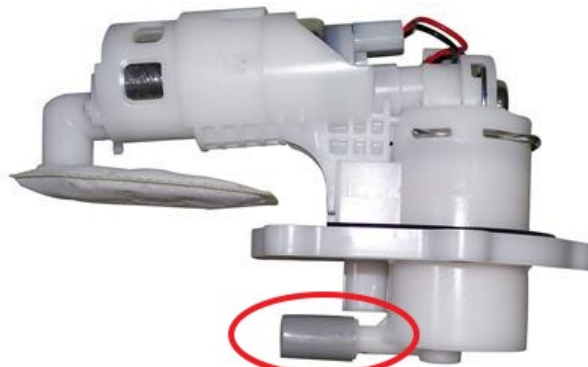
注意要不能按压红色圈示的出油管，一旦损坏只能更换整个燃油泵总成。

重新装配时需先对角预紧然后再拧紧 5 颗螺栓，否则燃油泵的密封胶圈压缩不均匀容易导致渗漏造成安全隐患。
