ZT150/310/350/368/368

# 维修保养手册

本手册中收集的全部资料、插图、照片等均是按 ZT310-M 国IV的最新产品进行编制。但由于产品的不断改进提高，以及其它方面的改变，因此您的摩托车可能与本手册存在某些不一致的地方。涉及到颜色或升级换代的请参照升仕官网的零件编码此手册不再详细列出；本手册中的零件名称与升仕官网不一致时以升仕官网为准。不同排量的个别零部件外形或尺寸有差异但拆装方式相同的本手册不一一列出。

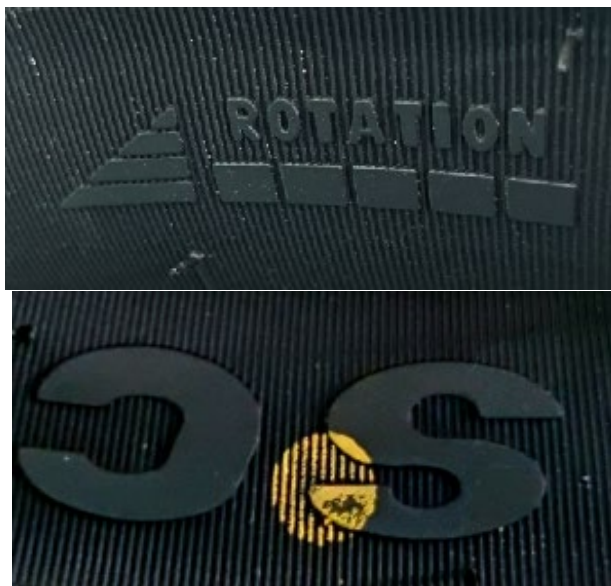
参照本手册《前叉组件》中拆卸前轮组件的步骤描述即可拆下前轮组件。使用扒胎机将轮胎拆下，拆卸时应注意避开气门嘴位置，切勿使用撬棍在气门嘴位置撬开轮胎以免损坏胎压传感器。压装轮胎前应根据胎侧指示的转动方向来安装，黄色标记的轻点对准气门嘴位置。更换完新胎或补胎后需重新做动平衡，避免因不平衡导致前轮抖动影响驾驶体验。

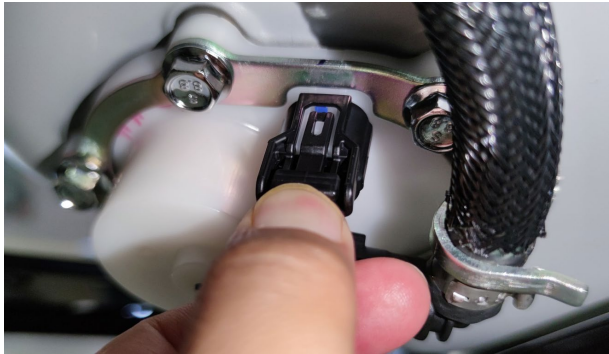
若需从车辆上拆下燃油泵，可用抽油泵将燃油箱内的燃油抽空。将车辆举升后按下图示的插头卡扣将线缆拔出。ETC 款使用 8# 套筒，其它款使用 10# 套筒。从底部用套筒拆下 5 颗螺栓，取下高压油管支架后即可拆下燃油泵。

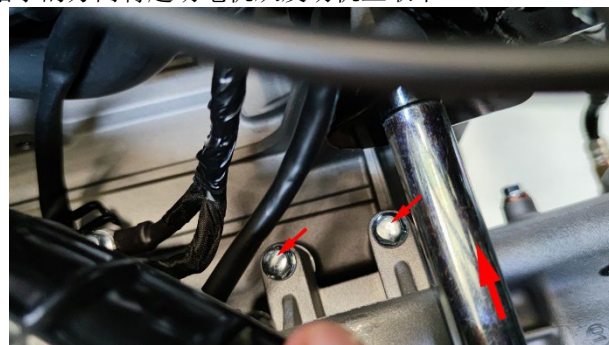
d. 将出气管往车辆右侧拉开露出固定起动电机的两颗 M6×30 螺栓,用 8#套筒拆下。取下螺栓后按大箭头指示的方向将起动电机从发动机上取下。

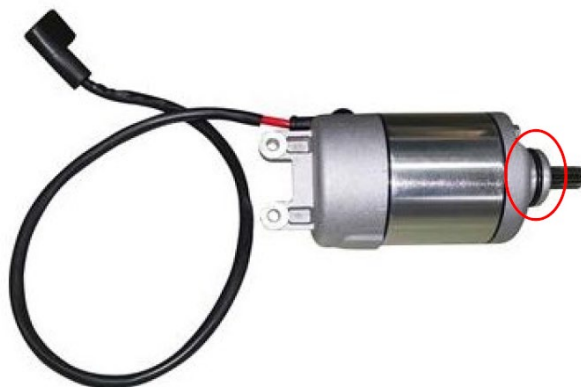
e. 复装时注意不能遗漏起动电机自带的 O 环,要对准电起减速齿轮的齿。注意 O 环需正确装配进箱体,如发生切边会导致渗漏。固定起动电机的两颗螺栓扭力:  $12 \pm 1.5 \text{ N.m}$  ( $1.2 \pm 0.2 \text{ kgf.m}$ ,  $9 \pm 1 \text{ lbf.ft}$ )。并用记号笔标记。
